국부 감육과 균열이 발생한 TP316 스테인리스강 배관의 파괴거동에 관한 실험적 연구

An Experimental Study on Failure Behavior of TP316 Stainless Steel Pipe with Local Wall Thinning and Cracking

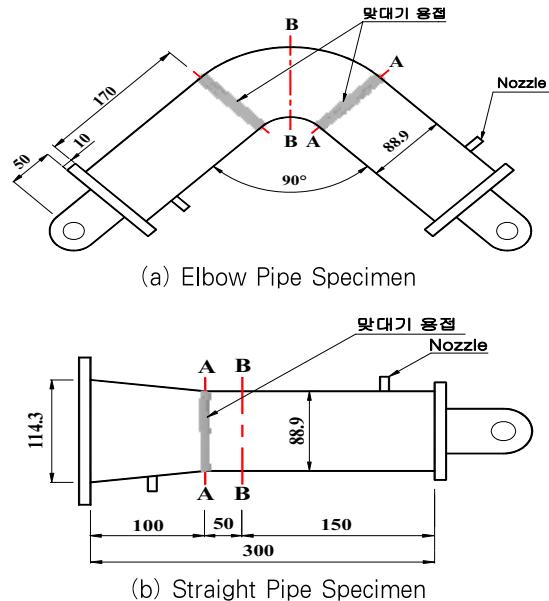
Fig. 1 Geometry of Specimens (unit: mm)

본 실험에서는 스테인리스강(TP316)을 이용하여 Fig. 1과 같이 직경이 3인치(88.90mm)이고 두께가 11.13mm인 엘보우 시험체와 직관 시험체를 제작하였다.

엘보우 시험체는 길이 170mm 직관 2개에 90° 곡관을 맞대기 용접하여 제작하였으며, 리듀서를 가지는 직관 시험체는 길이 100mm 리듀서에 200mm 직관을 맞대기 용접하여 제작하였다. 응력부식균열, 용접부의 초기결함 또는 상시진동에 의해 우려되는 균열은 Fig. 1의 용접부 A-A단면에서 발생할 것으로 예상된다. 그리고 실제 배관에서의 유속에 의한 국부적인 감속은 Fig. 1의 B-B단면과 같은 위치에서 발생할 것으로 예상된다. 이에 본 연구에서는 Fig. 2와 같이 감속과

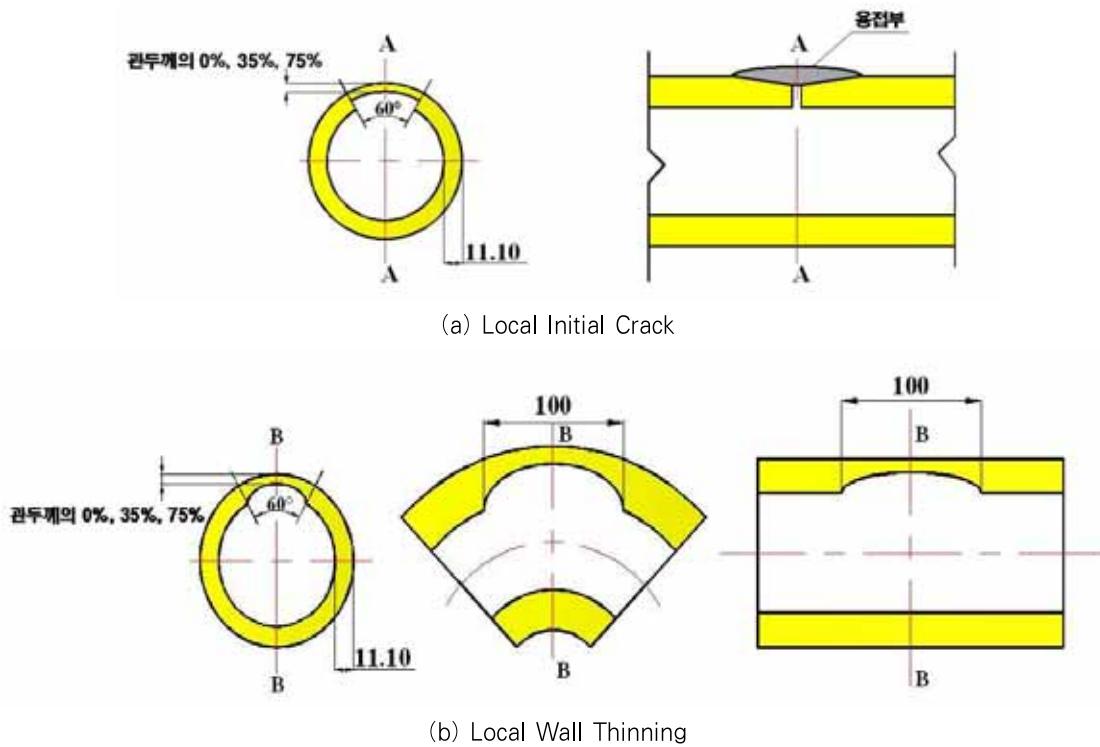
Fig. 2 Detail of Initial Crack and Wall Thinning (unit: mm)

균열은 관의 중심을 기준으로 60° 만큼의 원호 길이로 편면 부분 개선하고 나머지 부분은 편면 V개선하여 용접하였다. 즉 부분 개선된 영역에서는 용접부족으로 초기 균열이 도입되고 나머지 부분은 완전 맞대기 용접이 되도록 하여, Fig. 2(a)와 같이 초기 관두께의 0%, 35%, 75% 균열을 도입하였다. 그리고 국부적인 감속은 엔시공작기계를 이용하여 시험체의 종방향으로 길이 100mm, 관의 중심을 기준으로 60° 만큼의 원호 길이로 기계 가공하여 이들 영역의 두께를 Fig. 2(b)에서 나타낸 것과 같이 초기 관두께의 0%, 35%, 75%로 감속하였다. 이와 같이 균열 및 감속을 도입한 후 맞대기 용접하고, 배관의 양단부는 동일 재질의 스테인리스(TP316) 원형강판을 용접하여 배관내부가 완전 밀폐되도록 하였다. 각 시험체의 내부에 20MPa의 수압을 가하기 위한 입구 및 출구 노즐을 2개씩 설치하였고, 하중 재하를 위한 첨接管도 부착하였다.

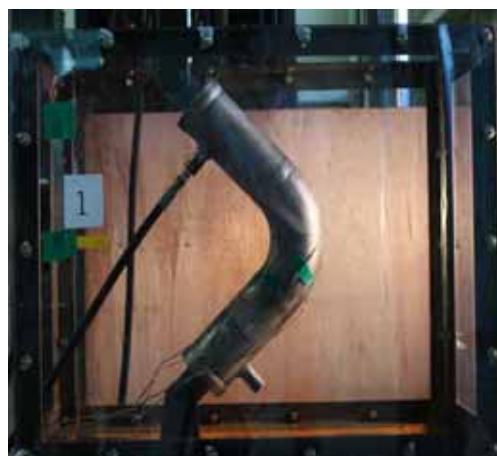
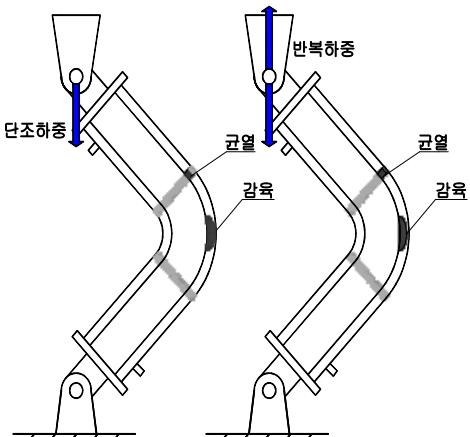
Fig. 3 Elbow Pipe Specimen

(a) Test Setup

(b) Loading System

본 실험에서의 엘보우 시험체와 직관 시험체의 실험 전경 및 하중재하를 Fig. 3과 4에 나타내었다. 하중은 1,000kN의 동적 UTM을 이용하여 단조하중과 반복하중을 재하 하였다.

우 시험체의 경우 압축하중을 가하여 감육과 균열이 있는 외호면(extrados)에서 인장응력이 발생하도록 하중을 재하하였다. 그리고 리듀서를 가지는 직관 시험체에서도 Fig. 4에 나타낸 것과 같이 감육과 균열이 있는 부분에서 인장응력이 발생하도록 하중을 재하하였다.

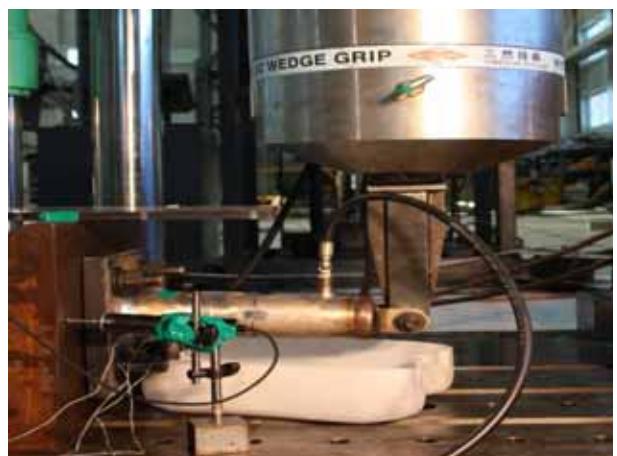
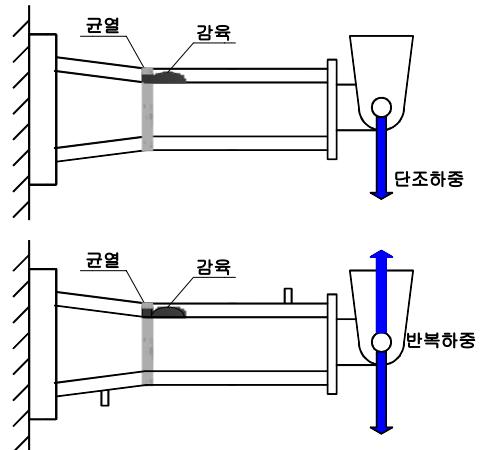
Fig. 4 Straight Pipe Specimen

(a) Test Setup

(b) Loading System

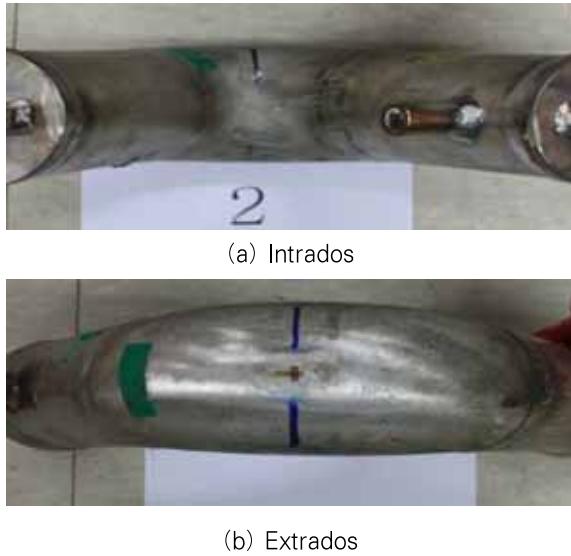
Fig. 5 Ovalization of Elbow Pipe Specimen

엘보우 시험체의 경우에는 파괴되거나 수직변위가 150mm 에 도달할 때까지 단조하중을 재하하였다. 그 결과 0% , 35% , 75% 의 감육과 균열이 도입된 엘보우 시험체는 Fig. 5에 나타낸 것과 같이 단조하중 재하시 엘보우 시험체에서 발생하는 대표적인 파괴거동 중 하나인 곡관부의 편평화가 발생하였다^[3].

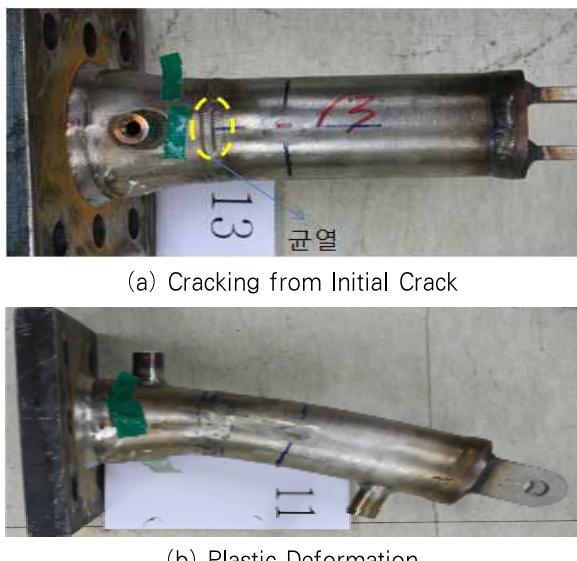
Fig. 6 Typical Failure of Straight Pipe Specimen

직관 시험체의 경우에는 파손이 발생하거나 수직변위가 100mm 에 도달할 때까지 단조하중을 재하하였다. 그 결과, 35% 와 75% 의 균열을 도입한 직관 시험체는 Fig. 6(a)에 나타낸 것과 같이 맞대기 용접부의 초기균열로부터 균열이 전진하여 파괴되었다. 이 이외의 0% , 35% , 75% 의 감육과 균열 시편에는 Fig. 6(b)에 나타낸 것과 같이 소성변형은 발생하였으나, 균열 및 누수는 발생하지 않았다. 따라서 단조하중을 받는 직관 시험체에 35% , 75% 의 균열이 발생한 경우에는 용접부가 직관 시험체의 취약부임을 알 수 있다.

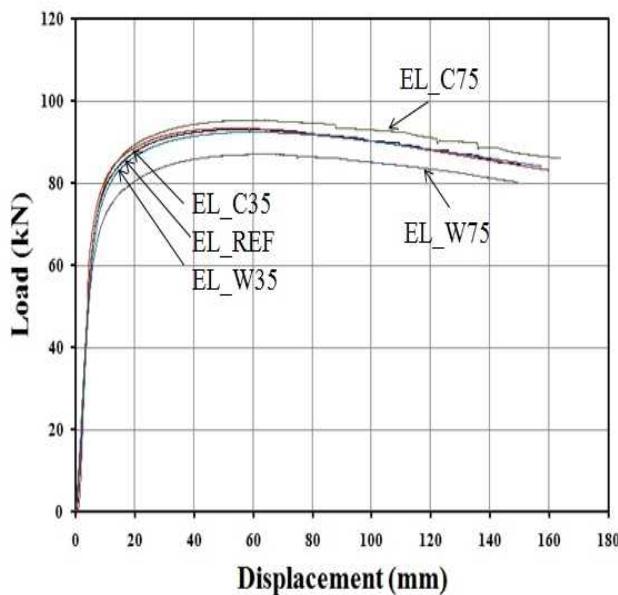
Fig. 7 Load-Vertical Displacement Curve of Elbow Pipe Specimen

단조하중을 재하한 엘보우와 직관 시험체의 하중-수직변위곡선을 각각 Fig. 7과 8에 나타내었다. 결함이 없는 기준시험체의 최대하중에 대한 감육 및 균열이 도입된 시험체의 최대하중과 기준시험체의 최대하중 차에 대한 비와 파괴모드를 Table 5에 정리하였다.

먼저 엘보우(EL) 시험체의 경우, 35% , 75% 의 감육을 도입한 시험체의 최대하중은 0.9% , 6.8% 감소하였다. 용접부에 35% , 75% 의 초기균열을 도입한 경우에는 최대하중 비율이 0.2% , 2.4% 증가하는 것으로 나타났으나, 이와 같은 최대하중의 증가는 실험 오차에 기인된 것으로 추정된다. 따라서 단조하중을 받는 엘보우 시험체는 35% , 75% 의 균열이 발생하는 경우에도 최대하중의 감소는 거의 발생하지 않음을 알 수 있다. 그러나 75% 감육이 발생한 경우에는 최대하중이 약 7% 정도 감소함을 알 수 있다.

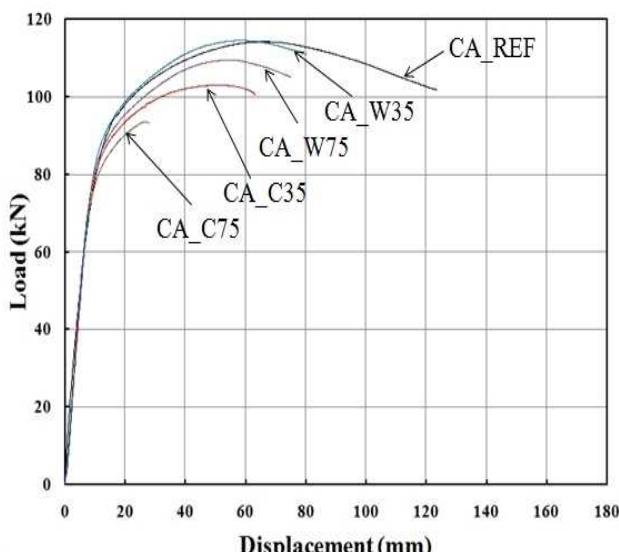
Fig. 8 Load-Vertical Displacement Curve of Straight Pipe Specimen

직관(CA) 시험체의 경우, 용접부에 35%, 75%의 초기균열이 도입된 시험체의 최대하중은 기준 시험체와 비교하여 각각 9.7%, 17.0% 감소하였다. 그리고 35%, 75%의 감속에 의해서는 최대하중이 0.3% 증가, 3.7% 감소한다는 실험값이 얻어졌지만, 이와 같은 35% 감속에 의한 최대하중의 증가는 실험 오차에 기인하는 것으로 추정된다. 따라서 단조하중을 받는 직관 시험체의 최대하중은 균열이 35%, 75%로 증가함에 따라 9.7%, 17%로 감소량이 증가하고, 35%의 감속에 의한 최대하중의 뚜렷한 감소는 발생하지 않음을 알 수 있다.

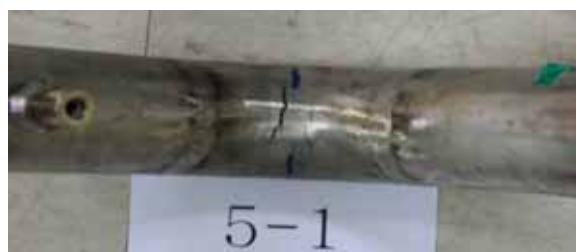
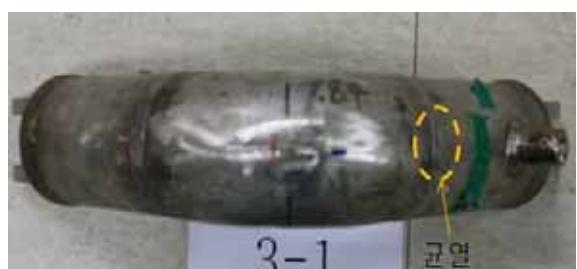
Fig. 9 Failure of Elbow Pipe Specimens

(a) Intrados

(b) Extrados

엘보우 시험체의 파괴양상은 Fig. 9(a)에 나타낸 것과 같이 내호면에서 균열이 발생하여 파괴되거나, Fig. 9(b)에 나타낸 것과 같이 곡관부와 직관부의 맞대기 용접부에 도입된 균열에서의 균열 진전으로 인해 파괴되었다. 기준 시험체(EL_REF)와 35%의 균열이 도입된 시험체(EL_C35)는 반복회수 180회까지 균열 및 파손이 발생하지 않았으나, 75%의 균열이 도입된 시험체(EL_C75)는 용접부에 도입된 초기균열의 진전으로 반복회수 13회에 파괴가 발생하였다. 그리고 35%, 75% 감육 시험체(EL_W35, EL_W75)는 각각 반복회수 112회와 117회에 내호면에서 균열 및 누수가 발생하였다. 따라서 반복하중을 받는 엘보우 시험체에 35%, 75%의 감육과 균열이 발생한 경우에는 균열이 도입된 용접부가 엘보우 시험체의 취약부임을 알 수 있다.

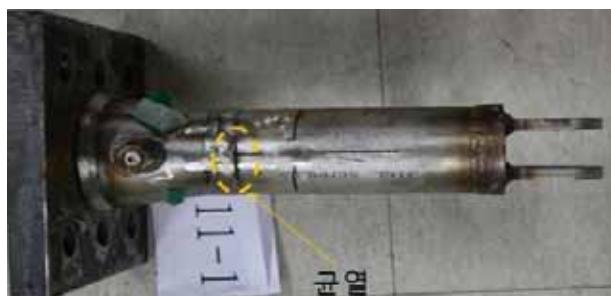
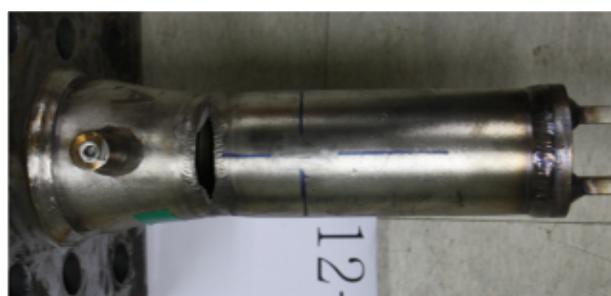
Fig. 10 Failure of Straight Pipe Specimens

(a) Cracking from Weld Toe

(b) Cracking from Initial Crack

직관 시험체의 파괴양상은 Fig. 10(a)에 나타낸 것과 같이 용접부 토우에서의 균열 발생으로 인해 파괴되거나, Fig. 10(b)에 나타낸 것과 같이 초기 균열 도입부의 균열 발생으로

로 인해 파괴되었다. 기준 시험체(CA_REF)는 반복회수 141회에 용접부 토우에서의 균열 발생으로 인한 누수가 발생하였으며, 35%와 75% 균열 시험체(CA_C35, CA_C75)는 각각 4회, 1회에 용접부의 초기균열로부터 균열 진전으로 인한 누수가 발생하였다. 그리고 35%와 75% 감육 시험체(CA_W35, CA_W75)에서는 180회까지 누수 및 균열 발생은 확인되지 않았다. 따라서 반복하중을 받는 직관 시험체에 35%, 75%의 감육과 균열이 발생한 경우에는 용접부가 직관 시험체의 취약부임을 알 수 있다.

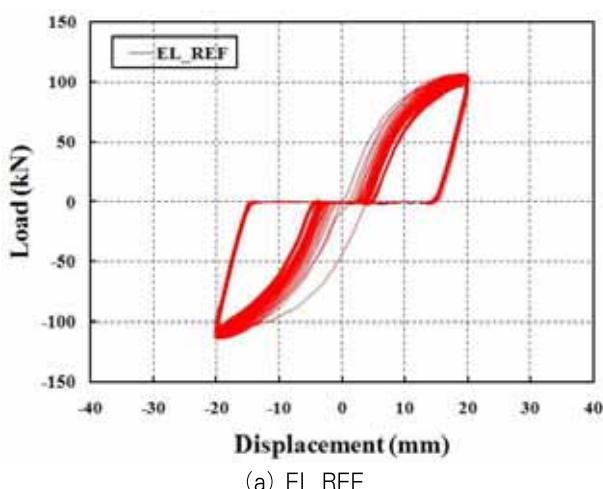
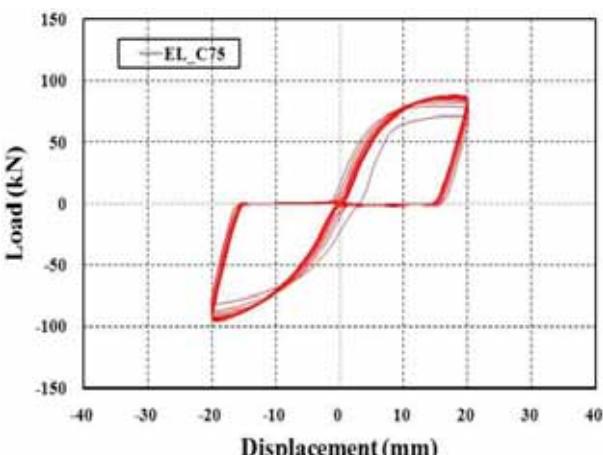
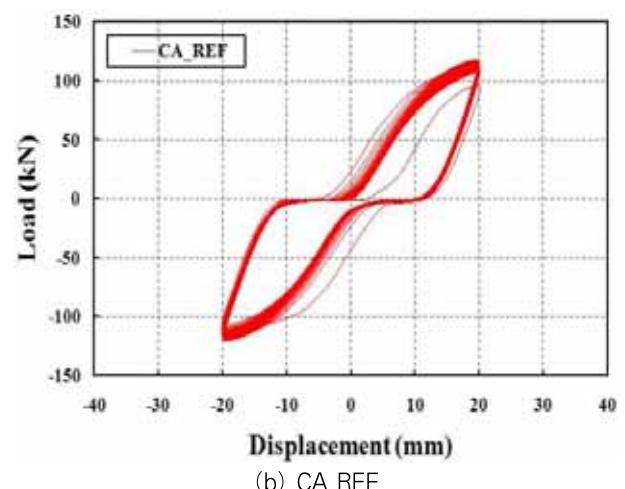
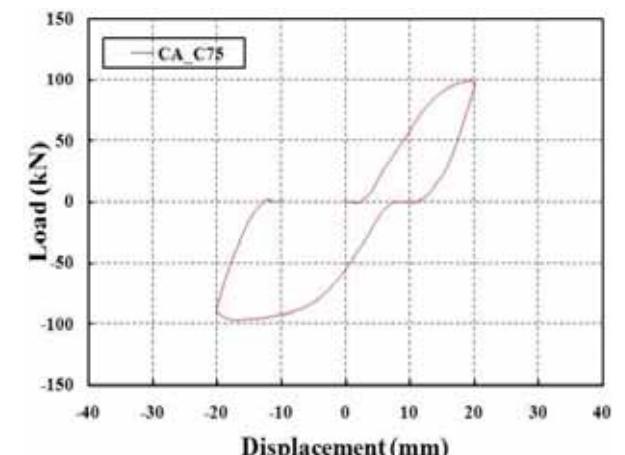
Fig. 11 Load-Vertical Displacement Curve Under Repeated Load

엘보우와 직관의 기준 시험체와 75% 균열이 도입 된 시험체의 하중-변위 곡선을 Fig. 11에 나타내었다. 이 하중-변위 곡선은 반복하중 재하실험에서 시험체와 UTM을 연결하는 편 연결부의 유격, 즉 편의 직경에 비하여 첨첩판 구멍 직경이 커서 하중은 작용하지 않지만 변위가 증감하는 구간이 발생하였다. 그러나 엘보우와 직관 시험체에서 각각 동일한 편 연결부의 유격을 가지고 있어, 변형에너지의 상대적인 비교는 가능하다. 먼저 하중-변위 이력곡선의 내부면적으로 변형에너지를 계산하고 기준 시험체의 변형에너지에 대한 각 시험체의 변형에너지와 기준 시험체의 변형에너지의 차의 비로 변형에너지 흡수율을 계산하였다. 각 시험체의 변형에너지 흡수율과 파괴모드를 Table 6에 나타내었다.

엘보우 시험체의 경우, 기준 시험체(EL_REF)의 에너지 흡수량과 비교하여 35%, 75% 균열이 도입 된 시험체(EL_C35, EL_C75)는 각각 16%, 94% 감소하였다. 35%, 75% 감육이 도입된 시험체(EL_W35, EL_W75)는 각각 46%, 51% 감소하였다. 그러나 이는 기준 시험체의 반복재하 시험을 180회에 종료하였고, 35% 균열 시험체 또한 180

직관 시험체의 경우, 기준 시험체(CA_REF)는 141회에 파손되었다. 이 기준 시험체의 에너지 흡수량에 대한 35%와 75% 균열이 도입 된 시험체(CA_C35, CA_C75)의 에너지 흡수율은 각각 94%, 99% 감소하였다. 그리고 35% 감육이 도입 된 시험체의 경우 180회까지 파손되지 않았으며 기준 시험체와 비교하여 에너지 흡수율이 45% 증가하였고, 75% 감육이 도입 된 시험체의 경우 또한 180회까지 파손 되지 않았으며 에너지 흡수율이 1% 정도 감소하였다. 이는 용접부 부근의 균열로 인해 감육부 부근에서 변형을 집중 및 구속이 완화되어 감육부에서의 파손을 지연시키는 효과에 기인한 것으로 추정된다.
