철골모멘트 용접접합부의 내진성능에 미치는 합성슬래브의 영향

이철호^{1*} · 정종현² · 김정재³

Effects of Composite Floor Slab on Seismic Performance of Welded Steel Moment Connections

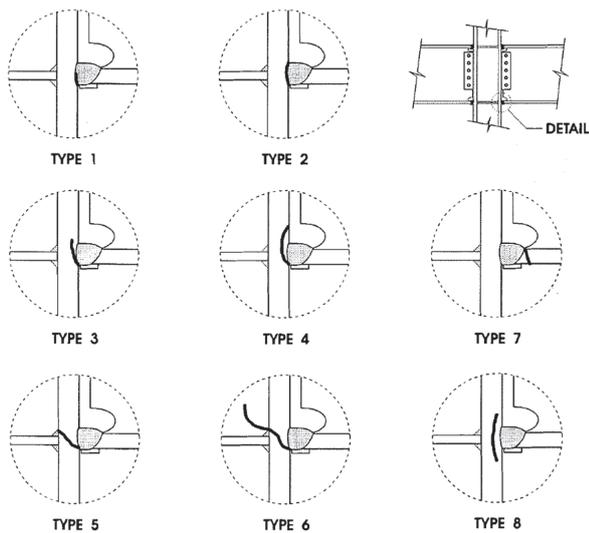
Fig. 1. Brittle failure of bottom flange of welded steel moment frame connections in the Northridge earthquake (Bruneau et. al., 1998)^[1]

본 연구의 주 관심사는 국내에서 그 문제점이 잘 인식되지 못하고 있고 현행 내진기준에서도 언급되지 않고 있는 위의 6)번 항목과 관련된 것이다. Fig. 1에서 보듯이 1994년 노스리지 지진 당시의 피해 조사에 의하면 대부분의 취성과괴가

보 하부 플랜지에서 발생하였다. 이 원인으로는 i)슬래브와 합성작용에 의한 중립축 상승, ii)상부 플랜지와 하부 플랜지의 현장 용접시공 및 비파괴 검사의 난이도 차이, iii)하부 플랜지 뒷담재가 형성하는 노치효과 등을 들 수 있다. 위 ii)항은 용접시공 및 검사의 품질관리 개선을 통해, iii)항은 뒷담재의 노치효과가 최소화되도록 뒷담재를 제거하고 가우징한 후 보강모살용접을 하는 방안에 의해 해소될 수 있다. 그러나 위의 i)슬래브와 합성작용에 의한 중립축 상승문제는 국가나 지역의 바닥구조 설계 및 시공 관행과 밀접한 관련이 있는 것으로 용접모멘트접합부의 조기 취성파단에 결정적인 요인이 될 수 있는 것이므로 좀 더 신중하고 실증적인 접근법을 필요로 한다. 이 문제는 다음 장에서 논의하고자 한다.

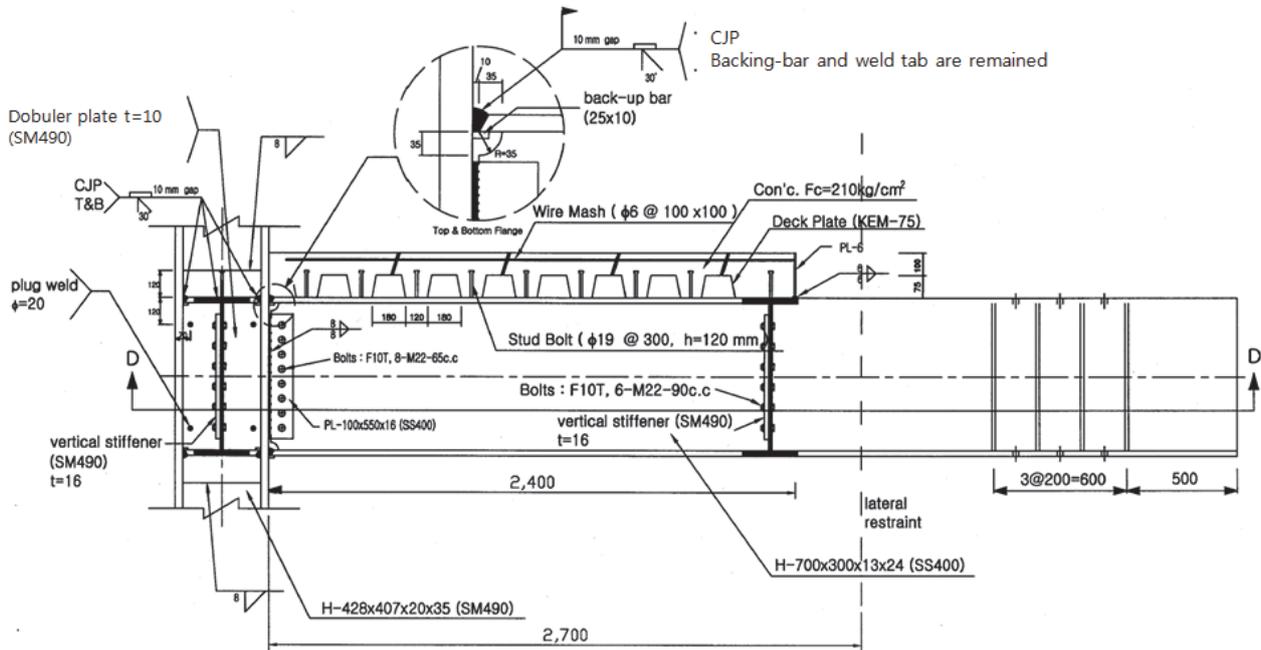
Fig. 2. Section view of specimen PN700-C

모든 실험체의 보-기둥 용접부는 임계용접부이므로 강구조내진기준에 따라 -30°C 에서 30J 이상의 CVN인성값을 갖는 인장강도 490MPa급 용접재를 사용하였다. 합성슬래브 실험체 PN700-C 및 DB700-C에는 공히 75mm 높이 골데크플레이트 위에 설계강도 $f_{ck} = 21\text{MPa}$ 콘크리트를 100mm 두께로 타설하였다. PN700-C의 경우 국내 관행과 흡사하게 200mm 간격으로 2열의 전단스터드를 설치하였다. 식 (1) 및 (2)(KBC 2009 0709.3.3.)^[3]에 의해 계산한 PN700-C합성도는 23%이다. 보-기둥 접합부의 접합은 플랜지는 그루브 용접, 웨브는 볼트로서 접합하였다. 보 웨브의 볼트는 F10T-M22볼트 8개 체결하고 전인장조임(fully tension)하였다. 볼트는 또한 뒷댐재를 제거하지 않고 그대로 두어 노치효과를 남겨 두었다. Fig. 2와 Fig. 3은 각각 PN700-C와 DB700-C의 단면을 나타낸 것이다.

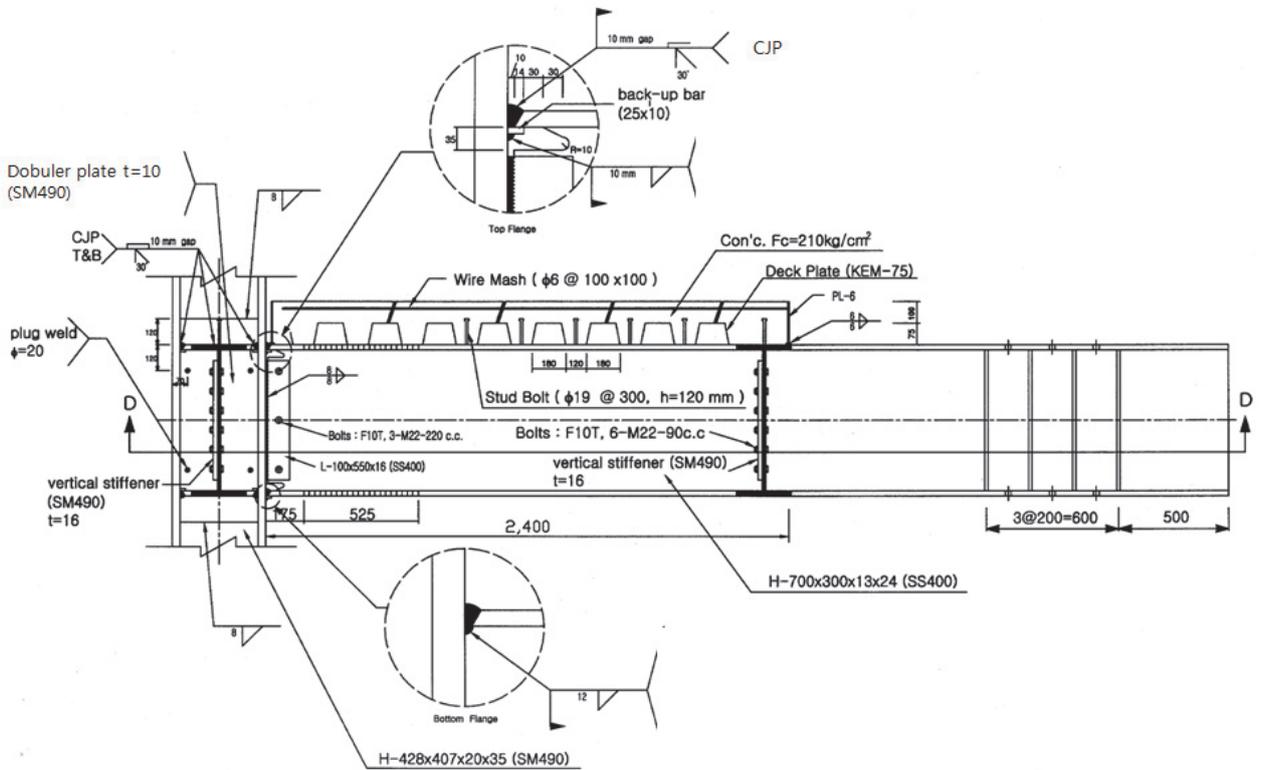
Fig. 3. Section view of specimen DB700-C

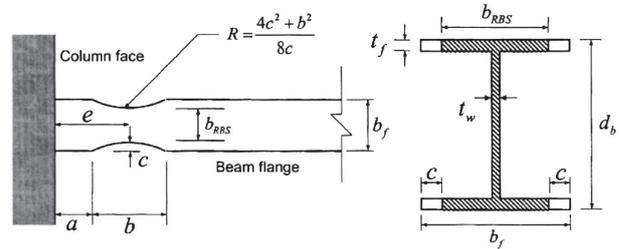
Fig. 4. Geometry of radius-cut RBS

DB700-C 및 DB700-NC의 RBS는 다음과 같이 사이즈를 설계하였다(Fig. 4 참고). RBS의 보 플랜지 절삭폭은 RBS 부분이 변형경화 상태에 도달하였을 때(SS400의 변형경화계수로 1.3 가정) 기둥플랜지 외주면에 유입되는 휨모멘트의 크기가 보의 전단면 항복모멘트를 초과하지 않도록 산정하였다. a 는 보춤의 25%인 175mm, b 는 보춤의 75%인 525mm, c 는 보플랜지의 37%인 55mm이다. RBS부 최소폭 단면의 소성휨모멘트의 크기는 보의 전단면소성모멘트의 71%이다. RBS설계와 관련된 좀 더 상세한 내용은 Lee *et al.*

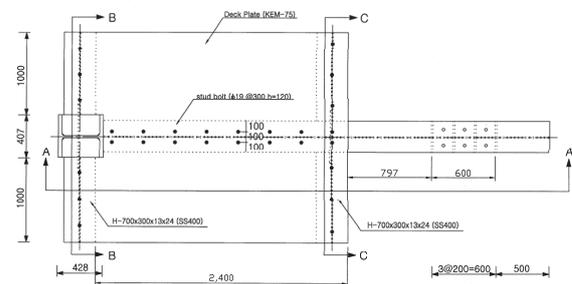
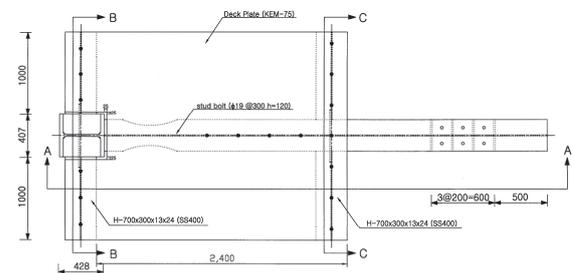
(a) PN700-C

(b) DB700-C

Fig. 5. Arrangement of shear studs

바닥슬래브가 포함된 DB700-C의 합성작용이 최소화되도록 Fig. 5(b)와 같이 전단스터드를 1열만 배열하였고, 기둥 외주면에서 RBS 내측 끝까지(강구조 내진기준의 보호영역에 해당) 전단스터드를 배치하지 않았다. 결과적으로 합성도를 10%로 낮출 수 있었다. 또한 기둥 플랜지 전면에 25mm의 틈새(gap)를 두어 전단스터드 슬립에 따른 슬래브와 기둥 플랜지 사이의 지압발생을 최소화하고자 하였다. 이러한 배려를 한 것은, RBS를 도입해도 합성작용을 충분히 감소시키지 않으면 중립축의 상승으로 인해 보 하부 플랜지의 조기 파괴 우려(Tremblay *et al.*, 1997)^[7]가 있기 때문이다. 즉 이 실험체는 합성작용의 최소화를 통해 순철골 실험체인 DB700-NC와 거의 유사한 거동이 얻어지기를 의도한 것이다.

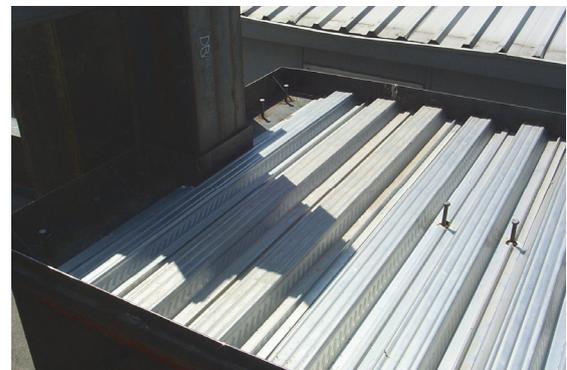
Fig. 6. Top view of DB700-C before placing concrete

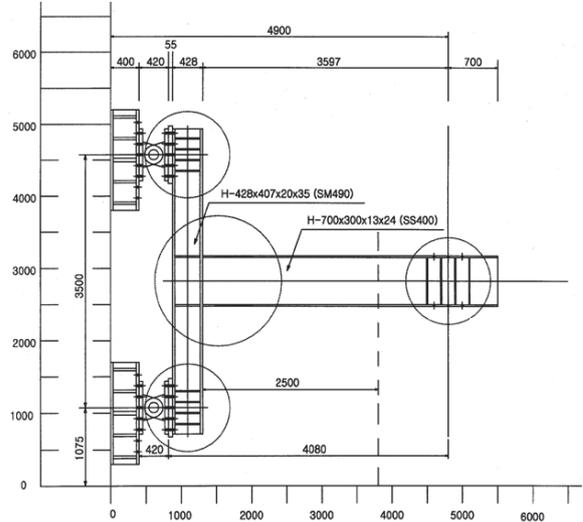
Fig. 7. Typical dimensions test set-up

Fig. 7은 실험체 DB700-NC의 셋업을 나타낸 것이다. 다른 실험체도 모두 동일하다. 기둥 단면의 중심에서 보 가력부 중심까지의 거리는 3,800mm이다. 기둥플랜지에서 2,500mm의 위치에 횡지지 가새를 설치하였다. Fig. 8은 이에 맞추어 설치한 실험체 DB700-C의 전경을 나타낸 것이다.

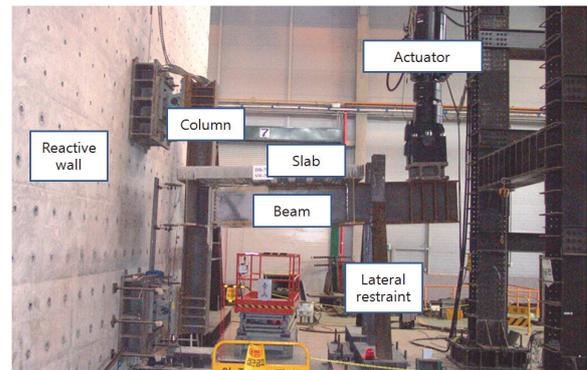
Fig. 8. Overall view of test set-up

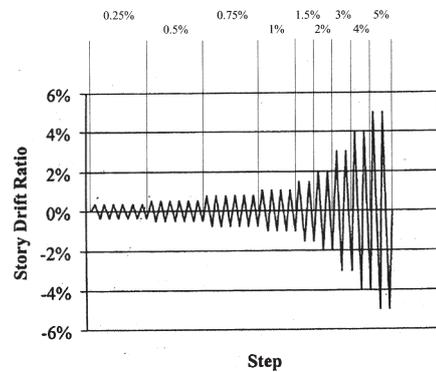
Fig. 9. Loading protocol(KBC 2009)^[3]

실험은 KBC 2009 철골내진접합부의 성능평가절차를 준수하여 수행하였다. 가력은 보의 끝단 가력부를 상하로 가력하였고, Fig. 9의 내진실험용 표준반복하중에 따라 층간변위비 0.75%까지는 6회, 1%는 4회, 이후부터는 2회 상하로 반복 가력하였다. 실험체에서 1% 층간변위비에 대응되는 보 단부 변위는 38mm이다. 본 연구에서는 실무와는 다르게 보 상부 플랜지에 인장력이, 하부 플랜지에 압축력이 작용하는 휨모멘트를 정모멘트로 한다.

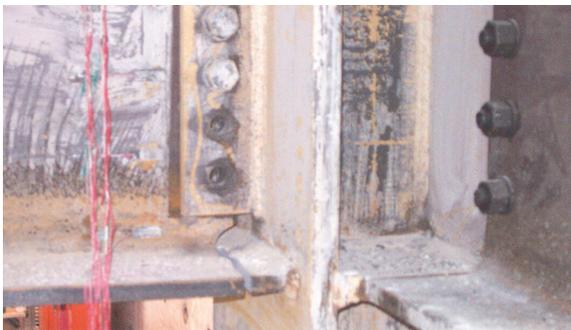
Fig. 10. Beam bottom flange fracture of PN700-C at 3% story drift

실험체 PN700-C는 바닥슬래브와의 합성효과에 의해 보 하부 플랜지의 변형도 증가를 예상한 실험체이며 층간변위비 3%에서 보 상부 플랜지에 압축력이 작용할 때, 즉 철골보와 바닥 슬래브의 합성작용이 일어날 때 보 하부 플랜지에 취성파단이 발생했다. Fig. 10은 용접접근공 근처 보 하부 플랜지에 취성파괴가 발생하면서 보 웨브의 볼트마저 전단파괴된 양상을 보여준다. Fig. 11은 압축측 바닥 슬래브의 지압파괴를 보여준다. 이 지압작용이 합성작용을 일으키는 주요인임을 시사한다. 참고로 이 실험체의 합성도는 23% 선으로 설계되었다. 만일 보축이 작아지거나 전단스터드의 배치가 늘어나서 합성도가 증가한다면 이러한 파단 가능성은 더욱 증가할 것이다.

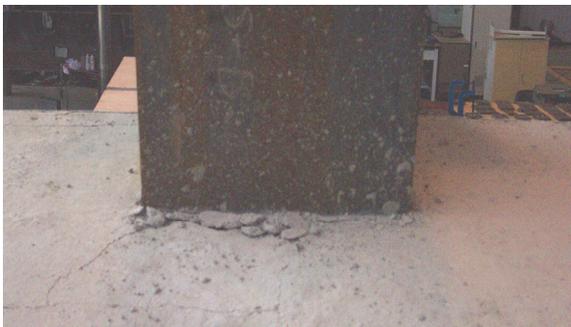
Fig. 11. Crushing of concrete slab of PN700-C at 3% story drift

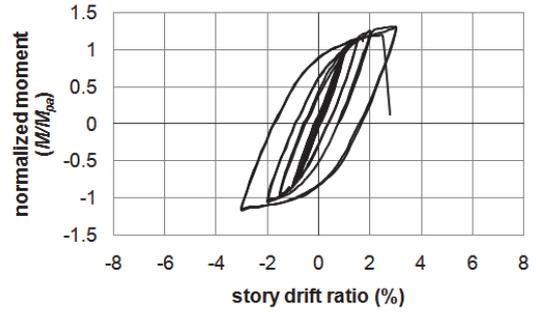
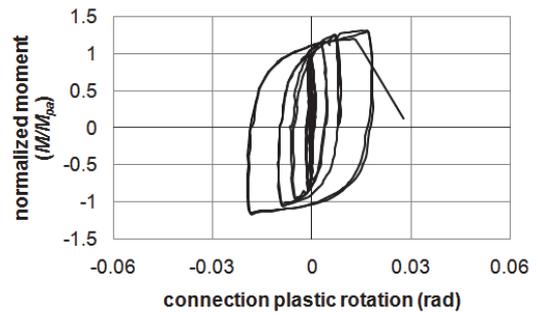
Fig. 12. Cyclic story drift and plastic rotation capacity of PN700-C

Fig. 12는 실험체 PN700-C의 층간변형능력 및 소성회전능력을 표현한 것이다. 접합부에 작용한 최대 모멘트는 실제 보 소성모멘트의 130%수준까지 증대되었고 소성회전각은 0.018 radian에 불과하다. 바닥 슬래브와의 합성효과에 따

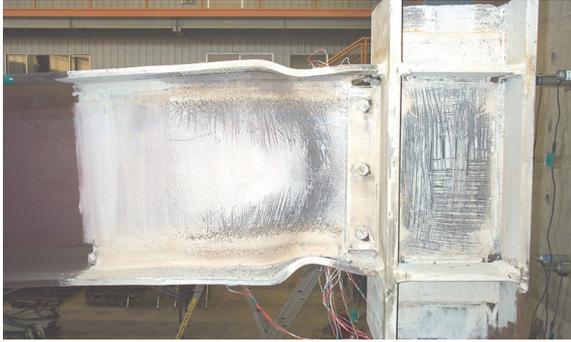
Fig. 13. Plastic hinge of DB700-NC at 6% story drift

실험체 DB700-NC는 RBS를 도입한 순철골보이다. Fig. 14에서 보듯이 층간변위비가 5% 사이클을 2회 종료할 때까지 거의 강도저하 없이 뛰어난 연성능력을 발휘하였다. 소성회전각은 0.04 radian 이상 발휘되었다. Fig. 13은 층간변위비 6%에서 RBS를 도입한 부분에 생성된 소성흔지를 보여준다. 추가적인 하중지지 능력이 있으나 액츄에이터 스트로크의 한계로 가력을 종료하였다. 용접 접합부에 최대모멘트는 실제(계측강도기준) 보 전단면 소성모멘트의 112% 수준으로 PN700-C 접합부에 비해 20% 정도 낮아 용접부 파단 방지 측면에서 훨씬 유리하다. 이는 물론 RBS부의 “fuse”작용에 기인한 것이다.

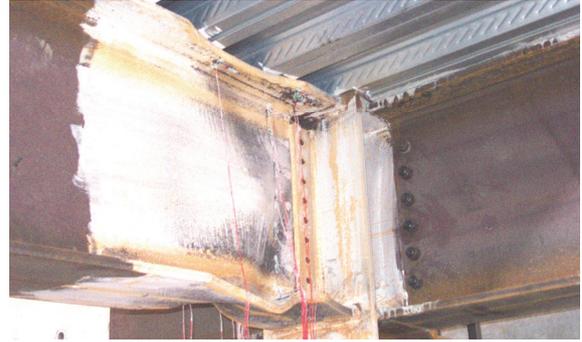
Fig. 15. Plastic hinge of DB700-C at 6% story drift

이미 언급한 바와 같이 실험체 DB700-C는 RBS를 도입하고 바닥슬래브를 설치하되 합성작용이 최소화되도록 전단스터드 및 틸새를 도입한 것이다. Fig. 16에 나타난 바와 같이 상부플랜지 압축시에 기둥 플랜지 전면의 25mm 틸새가 닫히지만 실험체 PN700-C에서 발생한 바닥슬래브의 지압파괴가 발생하지 않았다. Fig. 17에서 보듯이 DB700-NC와 흡사하게, 층간변위비가 5% 사이클을 2회 종료할 때까지 거의 강도저하 없이 뛰어난 연성능력을 발휘하였고 소성회전각은 0.04 radian 이상 발휘되었다. Fig. 15는 층간변위비 6%에서 RBS를 도입한 부분에 생성된 소성힌지를 보여준다.

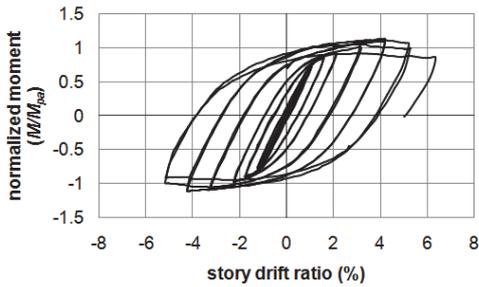
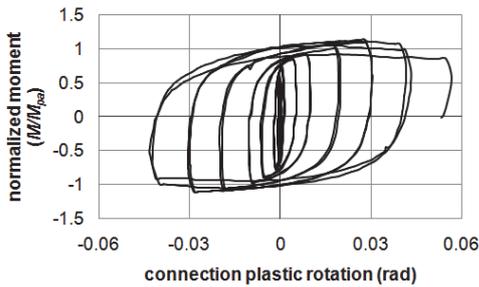
Fig. 14. Cyclic story drift and plastic rotation capacity of DB700-NC

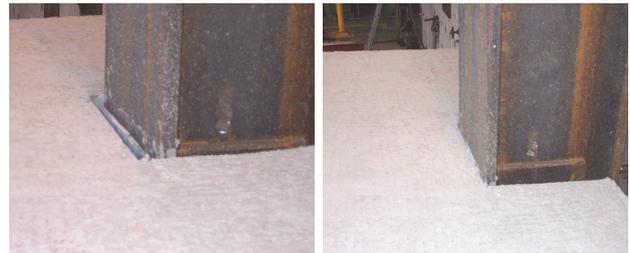
Fig. 16. Opening and closing of gap of DB700-C

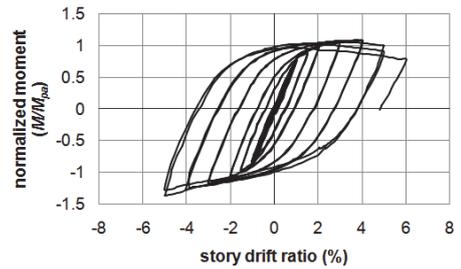
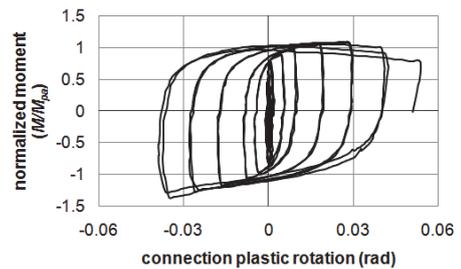
Fig. 17. Cyclic story drift and plastic rotation capacity of DB700-C

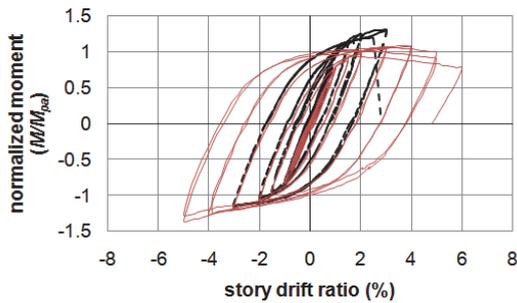
Fig. 18. Comparison of cyclic response of specimens with composite floor slab(..... PN700-C; — DB700-C)

Fig. 18은 바닥 슬래브가 포함된 2개의 실험체 PN700-C와 DB700-C의 이력거동을 중첩하여 비교한 것이다. PN700-C의 경우 합성작용의 결과로 3% 층간변위 수준에서 이미 접합부에 작용한 최대 모멘트는 실제 보 소성모멘트의 130%수준까지 증대되었고 이를 저항치 못하고 파단되었다. 반면 합성작용의 최소화를 시도한 DB700-C는 합성거

동이 지연되어 5% 층간변위 수준에 이르러 136% 수준까지 증대된다. 플랜지와 웨브를 전용접하고 노치형성을 최소화한 DB700-C는 이 수준의 모멘트를 취성파단없이 저항할 수 있었다.

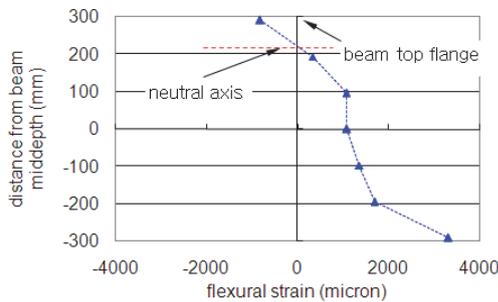
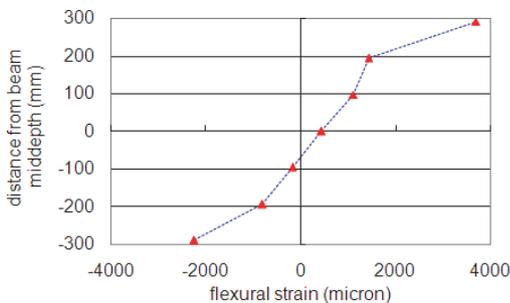
(a) Location of neutral axis under sagging (positive) moment (2% story drift ratio)

(b) Location of neutral axis under hogging (negative) moment (2% story drift ratio)

Fig. 19. Neutral axis location of PN700-C

Fig. 19는 실험체 PN700-C에서 측정한 보의 휨변형도 프로파일이다. 보의 상부 플랜지에 인장력이 작용하는 경우 Fig. 19(b)와 같이 중립축이 보의 중심의 중앙부 근처에 있지만, 보의 상부 플랜지에 압축력이 작용하는 경우는 Fig. 19(a)와 같이 중립축이 보 상부 플랜지 쪽으로 현격하게 상승하는 것을 볼 수 있다. 이미 언급한 바와 같이 의도하지 않은 합성작용에 의한 중립축의 상승은 보 하부 플랜지의 그루브 용접부의 변형도를 증대시켜 취성파단 가능성을 높이므로 바람직하지 않음이 자명하다.

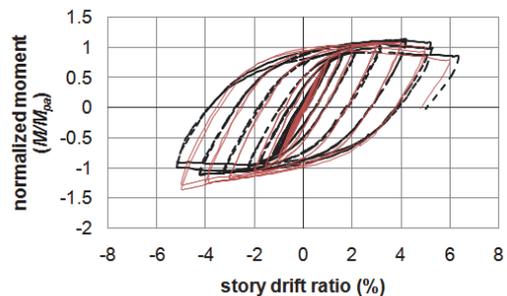
Fig. 20. Comparison of cyclic response of RBS connection specimens (..... DB700-NC; — DB700-C)

Fig. 20은 RBS를 도입한 2개의 실험체 DB700-C와 DB700-NC의 이력거동을 중첩하여 비교한 것이다. 두 실험체 모두 RBS를 도입한 효과가 발휘되어 층간변위비 5%까지 취성파단 없이 뛰어난 소성변형능력을 보여주었다. 그리고 합성도 10%의 바닥 슬래브를 설치한 실험체 DB700-C는 의도한대로 순철골보 실험체 DB700-NC와 거의 흡사한 거동을 보여주었다. DB700-C의 경우 합성거동이 지연되어 5% 층간변위 수준의 대변형에 이르러서야(즉 특수모멘트골조에 요구되는 4% 층간변위 능력을 충분히 달성한 후에) 정모멘트 작용시 순철골 실험체보다 20% 큰 모멘트가(136/112=1.21) 용접 접합부에 가해지므로 조기 취성파단의 가능성을 최소화시켜 준다. 본 실험연구의 DB700-C에 사용된 합성작용 최소화를 위한 상세는 RBS접합부의 안정적 내진거동 확보를 위해 참고할 수 있을 것으로 판단된다.

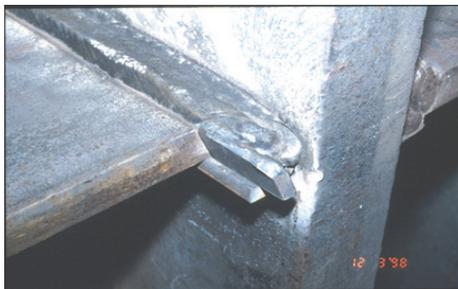
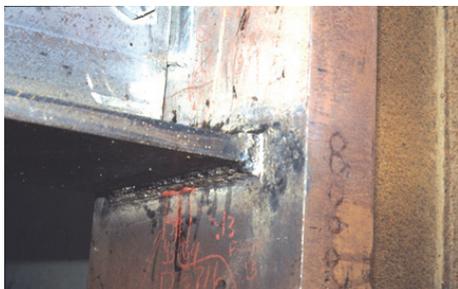
(a) Notch due to backup bar and weld tab

(b) Elimination of notch through flushing and grinding

Fig. 21. Notch details and their elimination

- (1) 최소 수준의 내진성능 향상 방안으로 용접 접합부에 존재하는 노치효과를 제거하거나 최소화하는 것이다. Fig. 21은 뒷댐재/용접탭이 만든 노치를 제거하고 백가우징한 후 표면을 연마한 사례를 보여준다. 뒷댐재의 제거 및 백가우징이 여의치 않은 경우는 돌출부만 절삭하고 연마한 후 뒷댐재와 기둥플랜지 사이를 보강 모살용접하는 방안도 대안이 될 수 있다. 이런 방식을 통한 노치제거는(특히 하부 플랜지) 균열발생 및 이의 전파 가능성을 줄여주므로 실제적으로 매우 유효한 내진보강 방안이 될 수 있다. 단 보강에 사용되

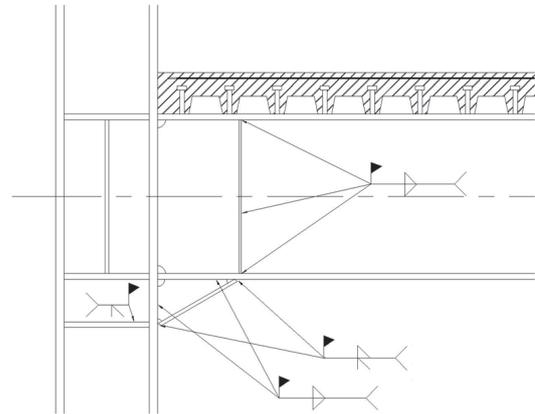
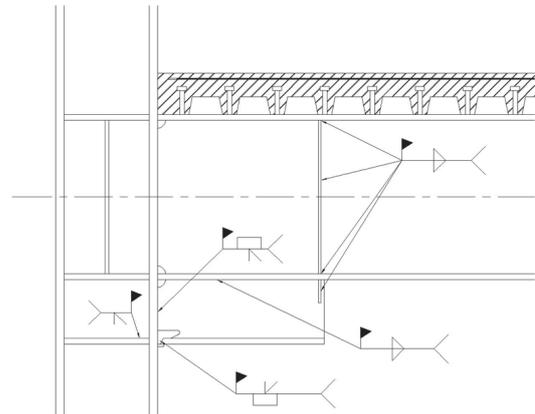
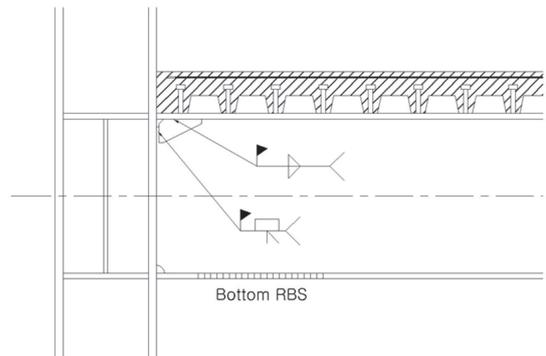
(a) Bottom triangular haunch

(b) Bottom straight haunch

(c) Bottom flange RBS and light rib stiffening at top

Fig. 22. Possible retrofit alternatives

기존 구조물의 경우 상부플랜지는 바닥슬래브의 존재로 인해 접근성이 떨어져 보강/수정이 곤란하다. 특히 의도하지 않은 합성효과로 인한 부작용은 하부플랜지와 관계되므로, i)하부플랜지를 현치(삼각 또는 수평현치)로 보강하거나 ii)하부플랜지만 절취하여(RBS를 도입) 합성작용으로 인해 과도한 인장력이 하부 플랜지에 작용할 때 RBS가 “fuse”역할을 하여 조기에 항복시키는 방안을 생각할 수 있다(Fig. 22 참고). 이러한 보강은 상대적으로 고비용이 소요되므로 특수모멘트 골조 접합부 수준의 내진보강이 요구되는 경우 적절한 방안으로 볼 수 있다.

보 하부에 삼각현치를 도입함으로써 보의 모멘트와 전단력 전달 메커니즘을 개선하여 내진성능 향상효과를 실험적으로 확인한 선례가 있으나(Uang *et al.*, 1998^[8]; Yu *et al.*, 2000^[9]) 아직 국내에서 검증된 사례는 없다. 수평현치는 삼각현치에 비해 보강작업이 용이하고 경제적으로 유리한 측면이 있다. Lee and Uang(2001)^[10]은 수평현치 접합부의 단순화된 응력전달모형을 제시하고 이를 통해 내진설계법을 제시한바 있다. 또한 수평현치 단부의 응력집중을 완화시킬 수 있는 상세도 제안하였다. 그러나 슬래브효과까지 포함된 실험사례는 아직 존재하지 않는다.

약화방안으로 하부 플랜지에 RBS를 도입하는 방법은 가장 경제적인 방법이 될 수 있지만, Uang *et al.*(1998)^[8]의 실험에서는 하부에 RBS만 도입하는 경우 보 상부 플랜지의 취성파괴가 발생하였다. 하부 플랜지 RBS 도입과 함께 기존 접합부의 용접을 제거하고 뒷담재와 용접뿔의 영향이 최소화되도록 재용접을 하는 경우에는 소성회전각이 0.27 radian에 도달하는 등 개선의 효과가 있었다. 보 하부에 RBS를 도입하더라도 추가로 기존 용접부의 노치제거 및 재용접 그리고 리브로서 상부플랜지 하단의 경미한 보강은 필요할 것으로 보인다.
