# 강교용 도장의 표면상태 평가에 의한 화재온도 추정에 관한 실험적 연구

## Experimental Study on Estimation of Fire Temperature Based on Change in Surface Condition of Steel Bridge Paints

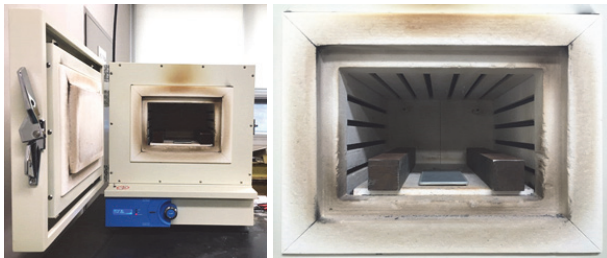
**Fig. 2.** Test setup

본 연구에서는 화재시의 온도 및 지속시간을 모사하기 위하여 전기로를 이용하여 도장 시편을 가열하였다.

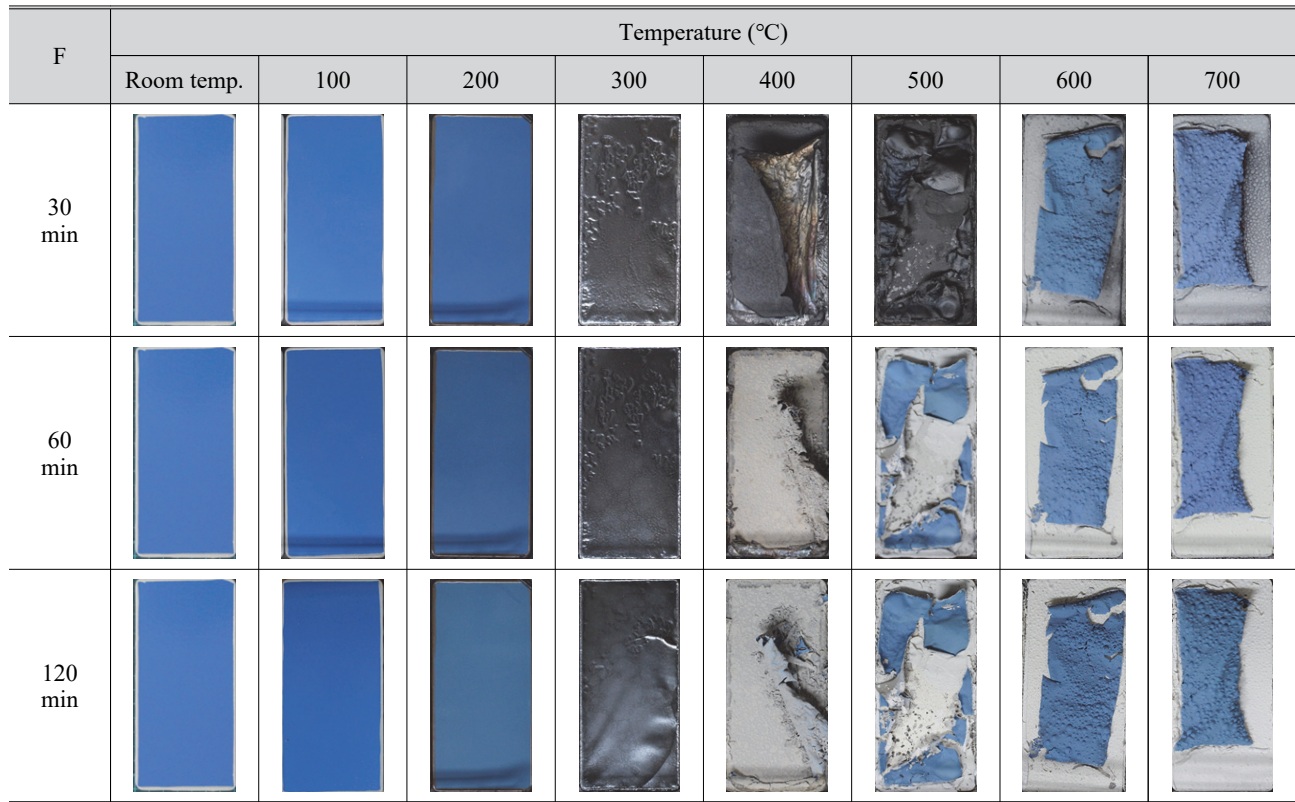
Fig. 5. Surface condition according to temperature and duration time (continued)

가열온도와 지속시간에 따른 표면상태 변화를 Fig. 5와 Table 5에 정리하였다. 먼저 우레탄계마감 도장(U시편)의 경우, 가열온도가 증가함에 따라 200 °C에서 미미하게 변색

되었고, 300 °C부터는 뚜렷하게 변색되었다. 그리고 400 °C, 500 °C에서는 도막 부풀음 및 박리가 발생하였으며, 600 °C, 700 °C에서는 도막의 균열 및 박리가 발생하였다. 또한, 가열 온도 300 °C의 지속시간이 60분에서 120분으로 증가함에 따라 도막의 부풀음이 현저하게 되는 것을 제외하고는 각 가열온도의 지속시간 30분, 60분, 120분에 따른 변색 또는 도막 박리의 현저한 차이는 발생하지 않았다.

표준시방서(KCS 14 31 40: 2016 도장)<sup>[8]</sup>에 따르면 강교량의 일반중방식계 도장에는 우레탄계, 세라믹계, 실록산계 및 불소수지계가 있으며, 본 연구에서 모든 일반 중방식 도장계를 대상으로 가열실험을 실시하였다. 따라서 본 실험 결과로부터 제시한 Fig. 5와 Table 5의 화재 후 도막의 변색 및 박리 정도를 이용하여 화재온도를 신속하게 추정할 수 있을 것이다. 그리고 이를 콘크리트와 유사하게 Table 11과 같이 간략하여 나타낼 수 있을 것이다. 단, 본 실험에서는 대상 시편의 개수가 적고, 규모가 작은 화재시의 화재온도와 지속시간을 전기로를 이용하여 모사하였다. 그리고 화재 직후의 차량통행 제한이나 벤트 설치 등의 긴급조치 필요 유무 판단을 위한 기초자료 제공을 목적으로 하고 있으므로, 본 결과의 직접 적용에 있어서는 이점에 유의하여야 한다.

- (2) 가열온도의 지속시간 30분, 60분, 120분에 따른 도막의 변색 및 박리 정도의 현저한 차이는 발생하지 않았다. 따라서 도막의 표면상태 변화 정도는 주로 가열온도의 영향을 받으며 지속시간에 의한 영향은 미미한 것으로 판단된다.
- (3) 가열온도 200 °C에 의해 4종류의 일반 중방식 도장계의 광택도는 30% - 40% 정도 감소하였으며, 폴리실록산계 도장계에서만 육안으로 확인 가능할 정도로 색차가 현저하였다.
- (4) 가열온도에 따른 도막 표면상태(Fig. 5 또는 Table 5)를 이용하여 일반 중방식도장계로 방식처리된 강교의 화재온도를 근사적으로 추정할 수 있을 것으로 판단된다.
