# 일반중방식 도장계의 표면상태 변화를 이용한 강교의 수열온도 추정법

## An Approach for Estimating Heated Temperature in Steel Bridge Based on Surface Condition Change of Heavy-Duty Painting Systems

**Abstract** - In this study, an approach for quickly estimating the heated temperature of a fire damaged steel bridge by visual inspection was experimentally studied. In the test, 4 types of general heavy-duty painting systems of urethane, polysiloxane, ceramic, and fluorocarbon according to the Korean Construction Specifications (KCS 14 31 40) were heated by electric and gas furnace equipments. The heating temperatures are 200 °C, 300 °C, 400 °C, 500 °C, 600 °C and heating duration time is fixed at 30 minutes. From the test results, the difference of paint surface change according to the types of painting systems and heating methods was not significant and the heated temperature could be estimated from the change in paint surface change. Visual inspection procedure for judging traffic restriction or resumption was proposed.

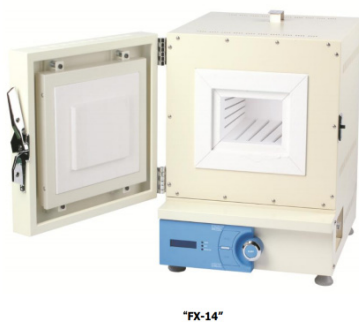
**Fig. 2.** Electric furnace test setup

본 실험의 전기로 가열실험에는 디지털 전기로(1,200°C)를 사용하였으며(Fig. 2 참조), 가스로 가열실험에는 적합한 기성제품이 없어 자체 제작하였다.

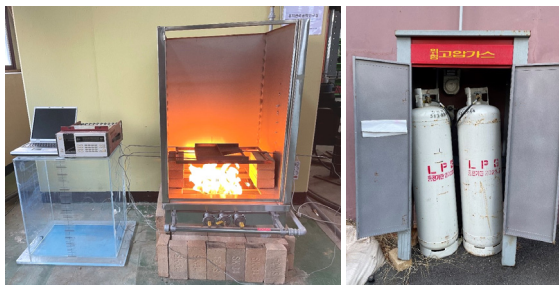
Fig. 5. Gas furnace test setup

- ① 실험 전 시편의 외관 사진 촬영, 광택도·색차·도막두께 측정
- ② 강판을 거치대에 놓고 목표 온도 도달 확인
- ③ 강판을 도장시편으로 교체 설치
- ④ 30분 경과 후 소화 및 냉각, 외관사진 촬영, 광택도·색차·도막두께 측정

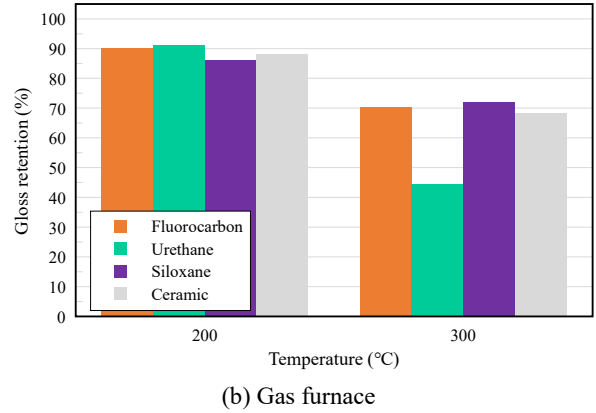
Fig. 7. Gloss retention

장시편 표면을 상부, 중앙부, 하부의 3개 부분으로 구분하고 각각의 광택값을 측정하여 이를 평균하였다. 그리고 광택 변화는 가열 전의 광택값에 대한 가열 후의 광택값 비율인 광택보유율(%)로 평가할 수 있다. 가열온도에 따른 도장계 별 광택보유율을 Fig. 7에 나타내었다.

가열온도에 따른 도장계의 광택보유율을 비교하였을 때, Fig. 7(a)에 나타난 것과 같이 전기로 가열의 경우 200 °C에서 4종류 도장계는 80 % - 83 %의 광택보유율을 나타내었으며, 300 °C로 가열온도가 증가함에 따라 불소수지계와 실록산계는 약 70 % 정도로 감소하고, 세라믹계는 26 %, 우레

탄계는 16%로 감소하였다. 그리고 Fig. 7(b)에 나타난 것과 같이 가스로 가열의 경우 200°C에서 4종류 도장계는 86% - 91%의 광택보유율을 나타내었으며, 300°C로 가열온도가 증가함에 따라 불소수지계, 실록산계는 약 70% 정도로 감소하고 세라믹계는 68%, 우레탄계는 44%로 감소하였다. 따라서 일반중방식 도장계의 광택은 가열온도 200°C에서 도장계에 상관없이 약 80% 이상의 광택보유율을 나타내었으며, 300°C에서는 불소수지계와 실록산계는 약 70% 정도, 세라믹계와 우레탄계는 30%로 감소한 경우도 있다. 그리고 불소수지계와 실록산계는 전기로와 가스로의 가열 방법에 따른 현저한 차이는 발생하지 않으나, 우레탄계와 세라믹계의 경우, 300°C에서 가열방법에 따라 광택보유율의 차이가 크게 나타나며, 전기로 가열에 의해 광택감소가 더 크게 발생하였다.

- (1) 가열온도가 200°C에서 600°C로 증가함에 따라, 강교량 일반중방식 도장계(불소수지계, 우레탄계, 실록산계, 세라믹계)의 표면상태는 200°C까지 현저한 변화가 없으며, 300°C에서 황변화, 400°C에서 흑색화, 부풀음 및 박리가 발생하며 500°C에서 백색화가 발생하였다.
- (2) 일반중방식 도장계의 광택은 가열온도가 200°C로 증가함에 따라 도장계의 종류에 상관없이 약 10% - 20% 정도 감소하였고, 300°C에서 불소수지계와 실록산계는 약 30% 정도, 세라믹계와 우레탄계는 약 30% - 80% 정도 감소하였다.
- (3) 화재 후 일반중방식 도장계의 표면상태 변화를 근거로 강교량의 수열온도를 추정할 수 있는 사진견본(Fig. 6), 색차 및 박리의 육안조사 지표(Table 7)를 제시하였다.
- (4) 일반중방식 도장계가 적용된 강교량의 화재발생시 현장 육안조사(색차, 박리여부)를 바탕으로 통행제한, 통행재개 및 긴급조치 여부에 관한 판단 지표를 제시하였다.

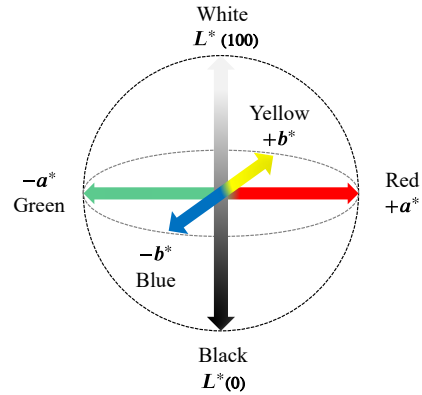
Fig. 8. CIE 1976  $L^*a^*b^*$  color space

여기서  $L^*$ 값은 밝기를 나타내는 것으로 검정( $L^*=0$ )과 흰색( $L^*=100$ )의 관계를 나타내고,  $a^*$  값은 빨강(+)과 초록(-)의 관계,  $b^*$  값은 노랑(+)과 파랑(-)의 관계를 나타낸다(Fig. 8 참조). 그리고  $\Delta$ 는 가열실험 전과 후의 변화량을 나타낸다.

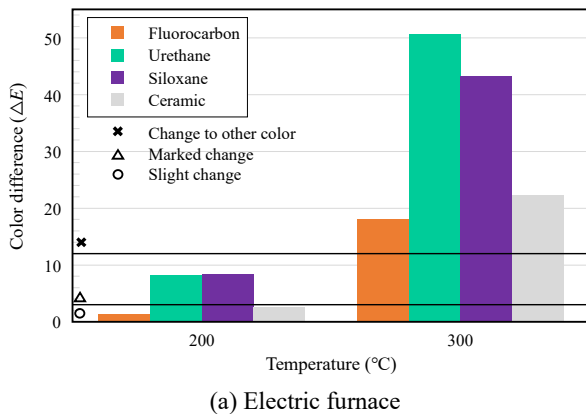
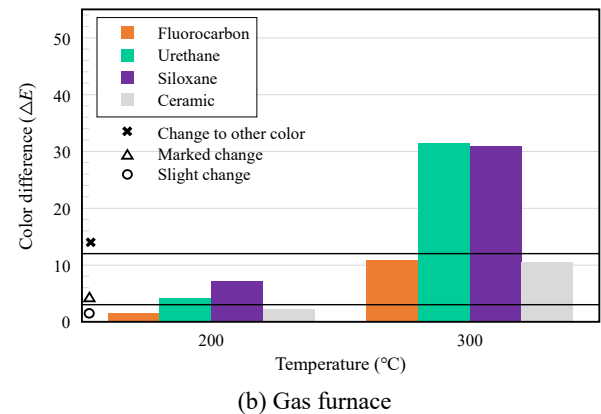
**Fig. 12.** Color difference

가열온도 및 도장계에 따른 색차를 NBS 등급으로 분류하여 Fig. 12 및 Table 6에 나타내었다. Fig. 12(a)에 나타난 것과 같이 전기로 가열에 의한 색차를 비교하면, 가열온도 200 °C에서 불소수지계(F), 세라믹계(C)는 미미하게 변색되었으며, 실록산계(S), 우레탄계(U)는 현저하게 변색되었다. 그리고 300 °C에서는 4종류 모두 다른 색으로 변색되었

다. Fig. 12(b)에 나타난 것과 같이 가스로 가열에 의한 색차를 비교하면, 가열온도 200 °C에서 불소수지계(F), 세라믹계(C)는 미미하게 변색되었으며, 실록산계(S), 우레탄계(U)는 현저하게 변색되었다. 그리고 300 °C에서 우레탄계와 실록산계는 다른 색으로 변색되었다. 전기로와 가스로의 가열 방법에 따른 색차를 비교하면 전기로가 가스로에 비해 더 현저한 색차를 나타내었다.

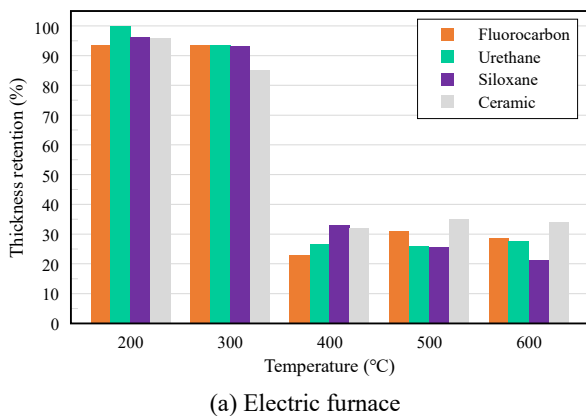
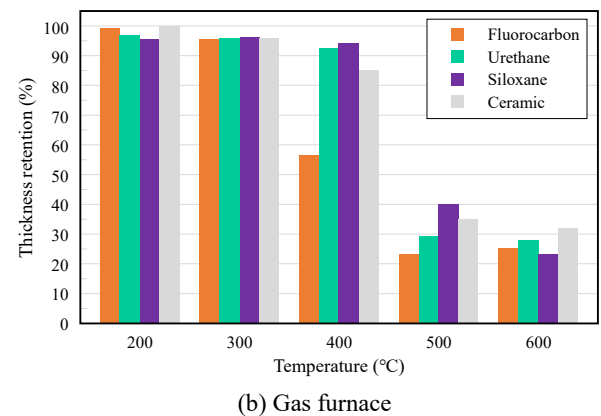
**Fig. 13.** Thickness retention

도막두께 측정기를 이용하여 도막박리가 발생하지 않은 200 °C, 300 °C 도장시편 표면을 상부, 중앙부, 하부의 3개 부분으로 구분하여 가열 전·후 각 동일 지점에서 도막두께를 측정하였다. 도막 박리가 발생한 400 °C, 500 °C, 600 °C의 도장시편은 브러시로 박리된 도막을 제거하고 잔존 도막두께를 측정하였다. 그리고 초기 도막두께에 대한 가열 실험 후의 도막두께 비율인 잔존 도막두께율(%)을 계산하여 Fig. 13에 나타내었다. 도막박리가 발생하지 않은 가열온도 200 °C 및 300 °C에서는 가열방법에 따른 도막두께의 현저한 변화는 발생하지 않았다. 그리고 도막박리가 발생한 400 °C 이상에서 잔존 도막두께는 약 70 μm - 100 μm 정도로 중도와 상도 도막이 박리되었음을 확인할 수 있고, 600 °C까지 하도가 남아있음을 확인할 수 있었다.

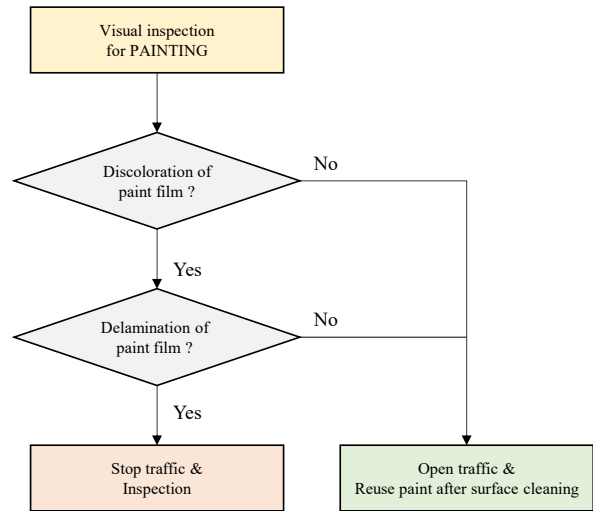
**Fig. 14.** The process of judging the damage degree of the steel bridge by the paint film state

수열온도가 강재의 역학적 특성에 미치는 영향에 관한 다양한 실험적 연구<sup>[6],[10],[12]</sup>가 수행되었다. 일본건축학회 강구조내화설계지침<sup>[18]</sup>에 따르면, 일반강구조용 강재 SS400 과 용접구조용 강재 SM490의 상온시 인장강도를 유지하는 상한온도는 300 °C이며 400 °C를 초과하면 급격하게 저하한다. 그리고 고장력볼트 F10T의 경우에는 상온시 인장강도를 유지하는 상한온도는 250 °C이며 300 °C를 초과하면 급격하게 저하한다. 이에 본 연구에서는 강교량의 화재발생시, 화재진압 후 초동 대응 단계인 신속한 통행재개 여부 판단을 위한 육안조사 단계에서 일반 강재부는 400 °C, 볼트 연결부는 300 °C의 수열 여부로 판단하고자 한다.

강교량에 화재가 발생한 경우의 초동 대응 방안으로는 Fig. 14에 나타난 것과 같이 도막의 현저한 변색이 발생하지 않은 경우에는 수열온도는 200 °C 미만으로 도장의 내후성 및 강재의 안전성 저하는 발생하지 않으므로 차량통행을 재개하고 도장표면의 청소 후 보수도장 없이 재사용할 수 있을 것이다. 그리고 도막의 박리가 발생한 경우 수열온도는 300 °C 이상으로 강교량 볼트연결부의 안전성 저하가 우려되므로, 통행제한을 유지하고 긴급조치 및 안전점검을 실시하여야 할 것이다.
